# Schlingenrisse an Standplätzen

Ein Unfall und ein Beinahe-Unfall auf Grund gerissener Standplatz-Verbindungen lassen aufhorchen. Im Dezember 2017 stürzte eine Seilschaft am Obstanser-Eisfall in Osttirol ab. In der Route „Brunsin“ an den Mëisules/Sellamassiv in den Dolomiten riss im Juni 2018 eine Reepschnur bei einem Nachsteigersturz. Beide Male handelte es sich um Kevlar(= Aramid)-Reepschnüre.

**V** von Chris Semmel

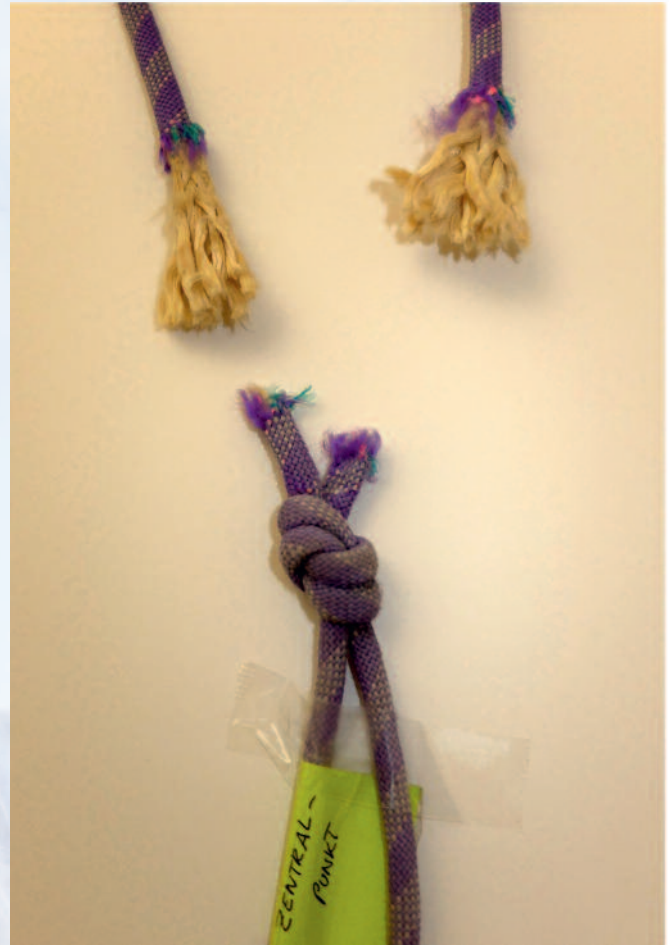
Beim Beinahe-Unfall in der „Brunsin“ rissen beide Einzelstränge (die zu den Fixpunkten des Standplatzes führten) dieser vorgefundnen Kevlar-Reepschnur (Aramid-Kern/PA-Mantel), als sich der Nachsteiger ins Seil setzte.

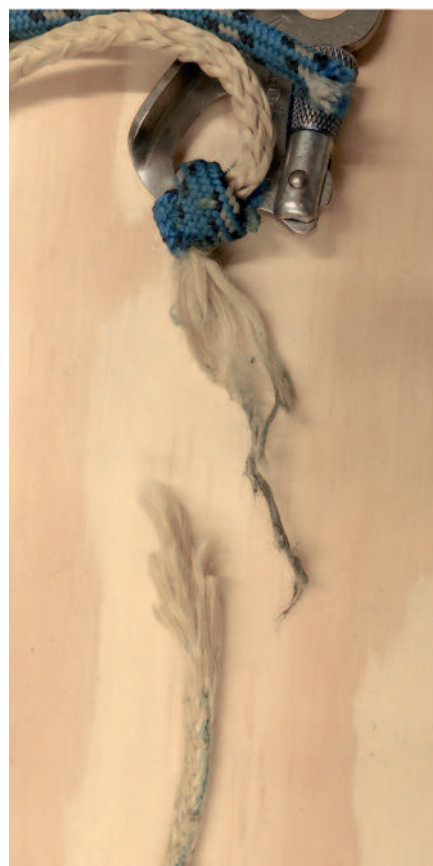
Mastwurf zog sich zu, der Polyamid-Mantel der Reepschnur riss, der Aramid-Kern der Kevlar-Reepschnur begann im Mastwurf an der Eisschraubenlasche zu laufen. Bevor das Ende durch den Mastwurf gezogen wurde, riss nach ca. 88 cm auch der Aramid-Kern der Reepschnur (Abb. 2).

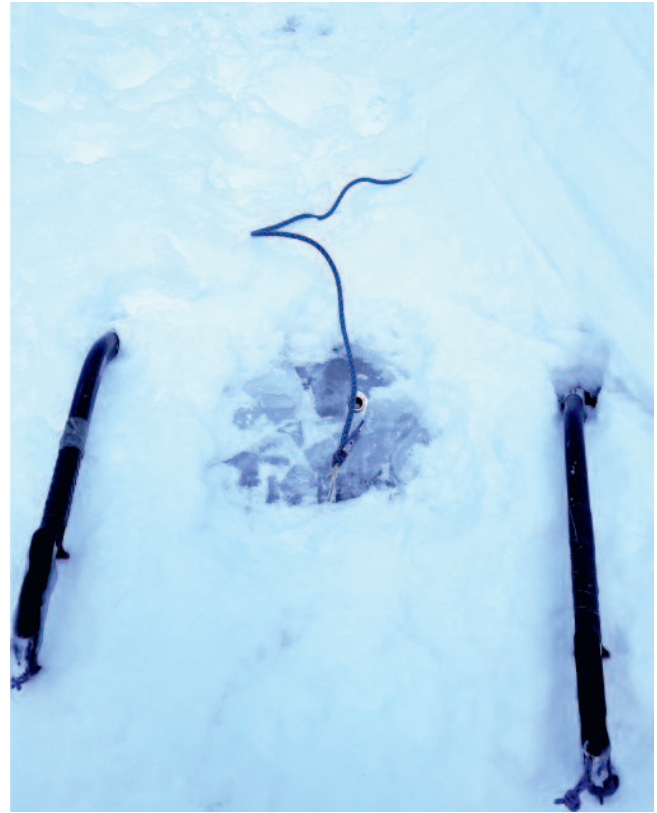
Der Sichernde war mit einem Mastwurf im Zentralpunkt selbstgesichert. Der Vorsteiger wurde mit Doppelseilen über HMS am Zentralpunkt gesichert. Der Vorsteiger kletterte gut 10 m über den Stand und stürzte aus unbekanntem Ursachen. Da er keine Zwischensicherungen gesetzt hatte, erfolgte der Sturz direkt in den Stand. Durch die Sturzenergie wurde die linke der beiden Schrauben aus dem Eis gerissen (Abb. 3)

In Folge stürzten beide Kletterer als Seilschaft ab, die rechte der beiden Eisschrauben mit dem restlichen Reepschnur-Mantel und einem kurzen Stück des Kerns steckte noch am Standplatz. (Abb. 3).

**Abb. 3 Der Standplatz am Obstanser-Eisfall nach dem Absturz** (bzw. beim Lokalausganschein der Alpinpolizei). Links der Platz bzw. die Eisqualität der ausgebrochenen Eisschraube, daneben die verbliebene zweite (rechte) Eisschraube mit den Resten der Reepschnur (im hohlen PA-Mantel befand sich nur ein kurzes Stück Aramid-Kern). Quelle: Unfallprotokoll von Alpinpolizist Klaus Hanser.

die „Kraterbildung“, da die Gewindgänge der Schraube die Kraft auf das Eis übertragen und dieses dann großflächig wegbricht. Es ist also durchaus plausibel, dass die linke der beiden Schrauben auch bei optimaler Kräfteverteilung versagte, da die Eisqualität hier als „schlecht“ bezeichnet werden muss. (Abb. 3)

- Am Stand immer nur Material im Doppelstrang verwenden, egal ob eine Kräfteverteilung oder Reihenschaltung aufgebaut wird.
- Nur Schrauben vertrauen, die im kompakten Eis stecken (auf permanenten Eisauswurf beim Setzen der Schraube achten). Schnee und oberflächliches morsches Eis immer entfernen, bevor eine Schraube gesetzt wird.
- Nach dem Stand frühzeitig eine erste Zwischensicherung (z.B. gute Schraube) setzen.

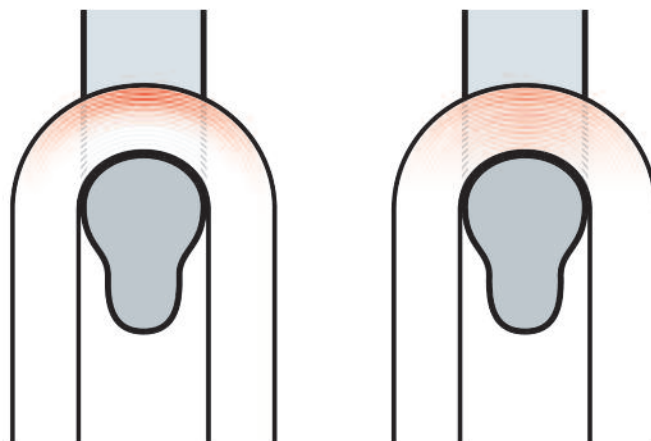
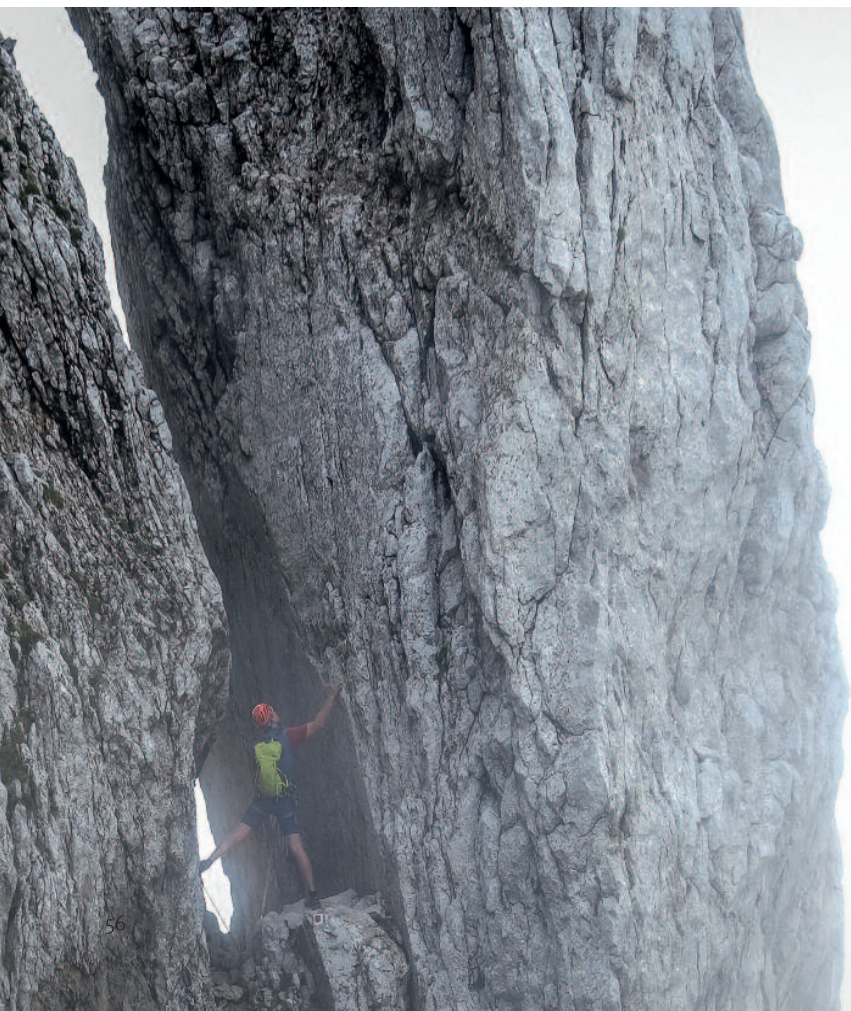
**Abb. 8 Biegebelastung bei hochstatischen und elastischen Materialien.** Bei statischen Materialien wie Dyneema oder Kevlar erfolgt bei Biegungen die Belastung stärker auf die äußeren Fasern als bei semistatischen und elastischen Materialien (PA, ...), wo mehr Faseranteile belastet werden.

Biegung im Knoten führt dazu, dass nur die äußeren, also stärker gedehnten Faseranteile Belastung aufnehmen können, während die inneren kaum Kraft mittragen können (Abb. 8).
